# 准格尔美日煤炭有限责任公司花图 沟煤矿扩大开采范围项目

## 竣工环境保护验收调查报告

建设单位 准格尔旗美日煤炭有限责任公司

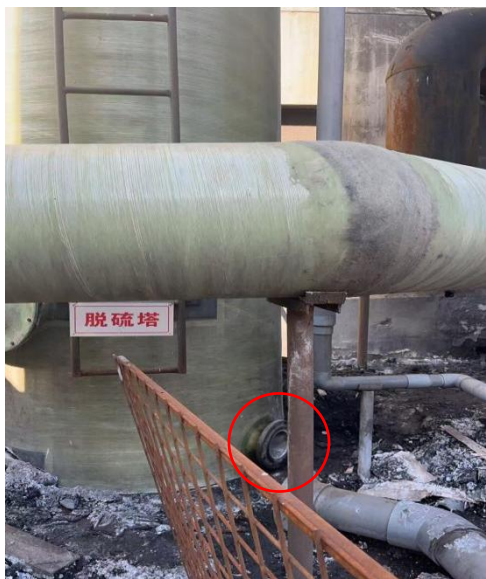
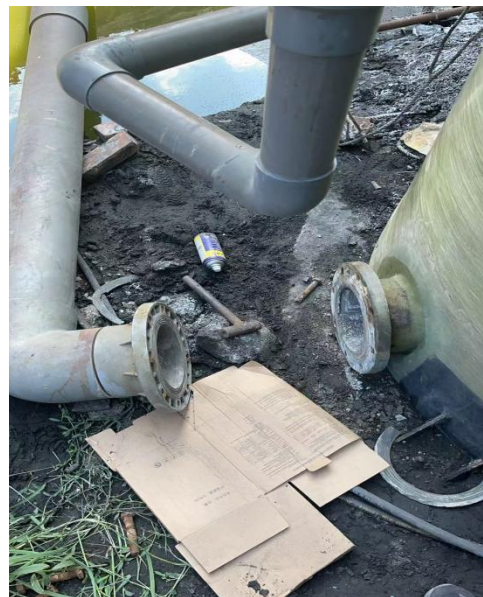
燃煤锅炉拆除情况（原有 3 台燃煤锅炉主体设备、烟气连接管道、脱硫塔配套管路已完成物理拆除与断开，锅炉本体与供热系统完全切断，设备现已不具备供热、产生烟气的运行条件）

目前锅炉特种设备使用登记注销手续已向市场监督管理部门提交申报，正在办理审批流程；现有烟囱计划采用爆破方式拆除，爆破作业需公安主管部门进行爆破许可审批，爆破申请材料已上报，审批程序正在推进。

企业已编制烟囱拆除专项实施方案，明确拆除阶段安全防护、扬尘抑尘、现场警戒管控措施；安排专人跟进特种设备注销回执、公安爆破许可审批进度。待全部审批手续办结后，立即组织实施烟囱爆破拆除施工，施工全过程落实洒水抑尘、现场安全警戒，完工后收集留存完整施工影像、验收资料，实现该项整改工作全部闭环。

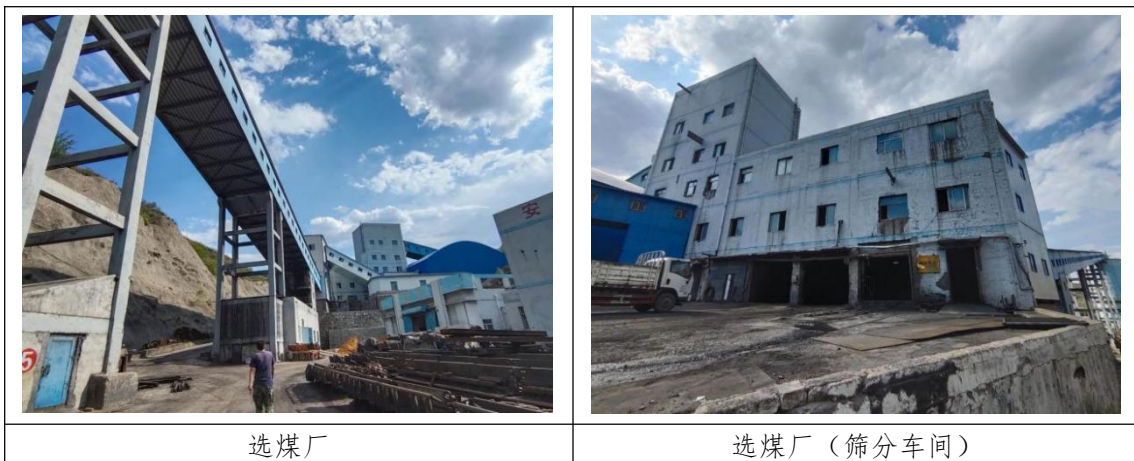
② 工艺流程：井下皮带原煤直达选煤厂→筛分破碎→跳汰分选→分级产块精煤、末精煤、矸石；

③ 配套设施：全封闭筛分破碎车间，各转载点设置自动喷雾抑尘装置，输煤廊道全封闭；

④ 煤泥水闭路循环，无外排，洗选矸石通过密闭转运车辆外运用于土地复垦；

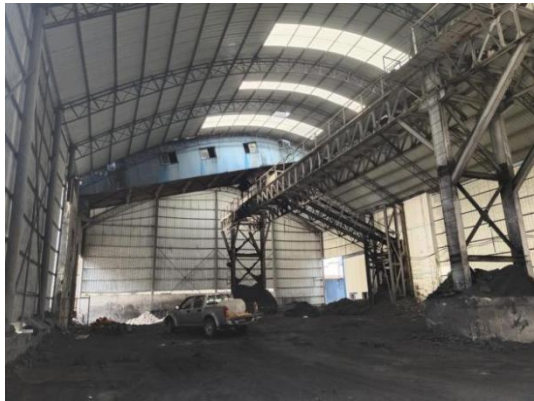
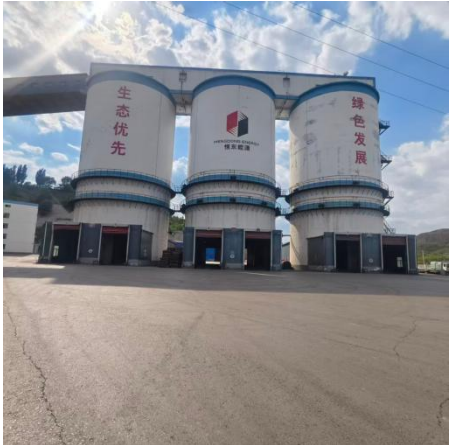
| 原煤库 | 产品煤储煤仓 |

① 储煤设施：配套多座全封闭圆筒储煤仓，分别储存块精煤、末精煤，无露天煤堆、简易储料场；

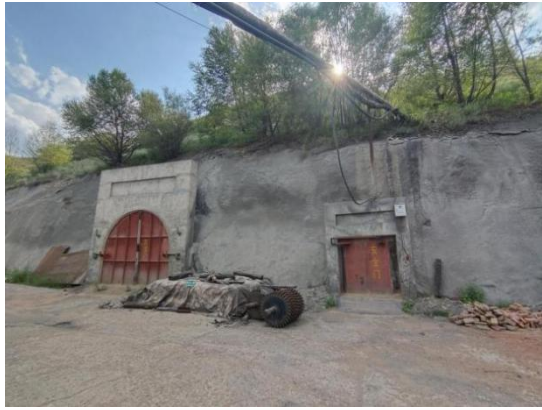
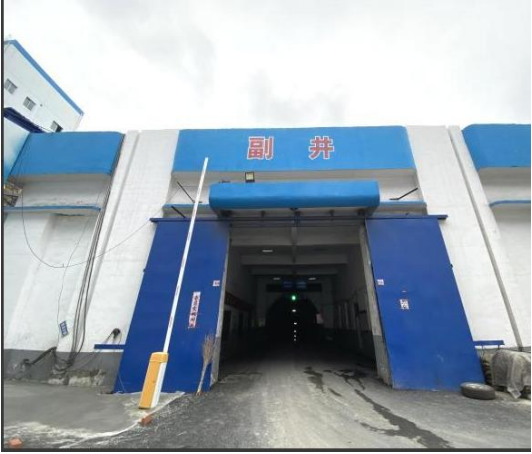
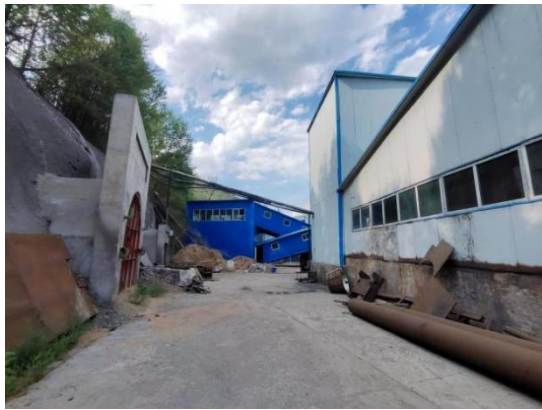
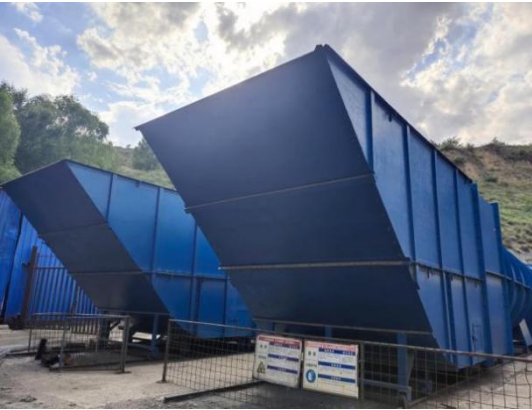
| 主井井口 | 副井井口 |

- ① 通风系统：地面主通风机、配套机房全部利旧，仅延伸井下风巷，地面风机设备无新增、更换；
- ② 压风系统：地面空压站设备、管路保持原有配置，供给井下采掘、支护用气；
- ③ 供电系统：依托现有 35kV 外部供电线路，场内变电所、高低压配电设施全部沿用，不新增配电设备，满足整合后全矿生产生活用电。

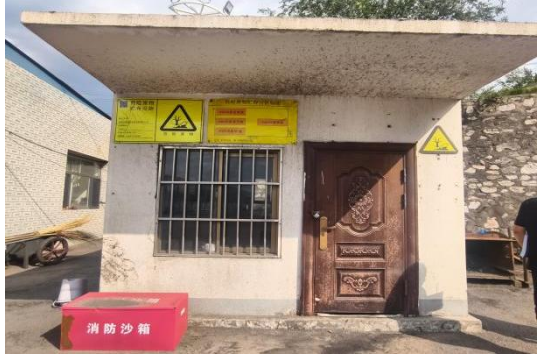
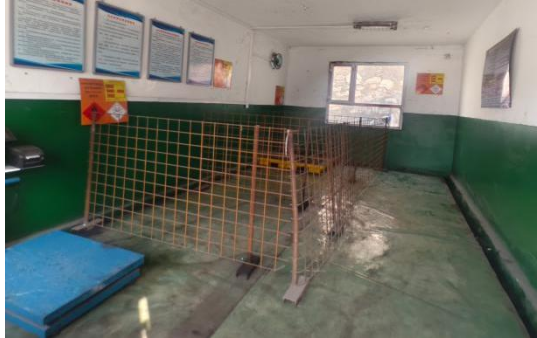
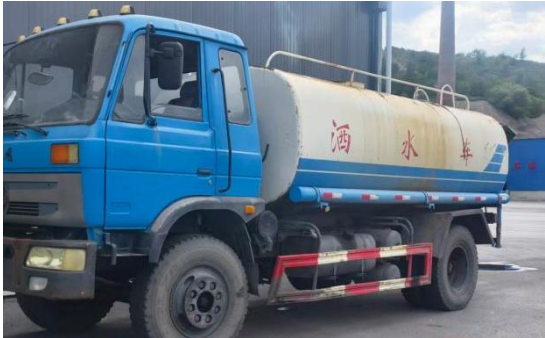
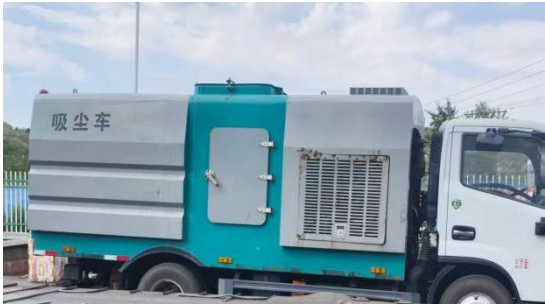
(1) 废气治理：全封闭厂房、密闭栈桥、喷雾抑尘、车辆冲洗、道路洒水设施完整；

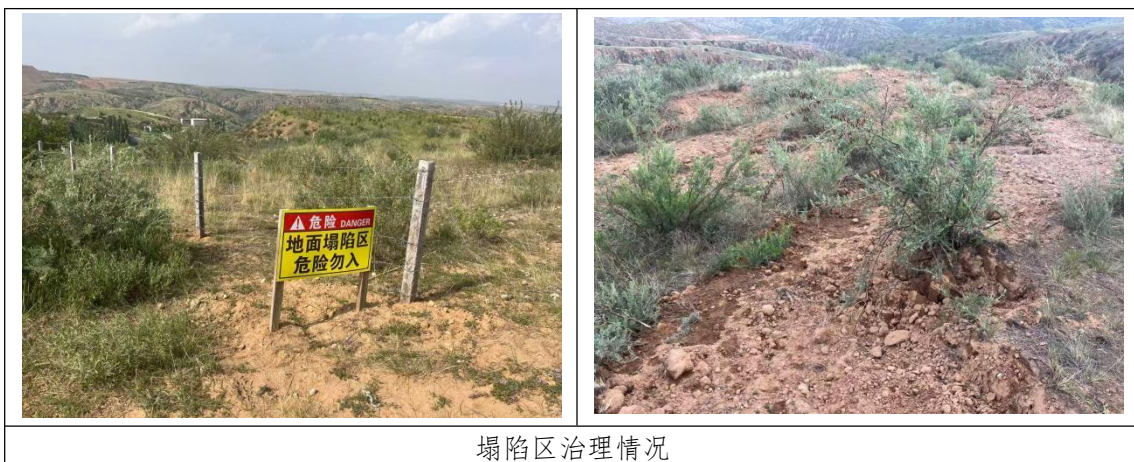
塌陷区治理情况

原有开采形成零散塌陷裂缝，历史塌陷区已分批回填复垦；

整合开采区域已出现少量细微沉降裂缝，无大面积塌陷坑、陡坡垮塌；企业执行常态化巡查，裂缝发现后及时回填、平整、压实；

措施内容：全井田布设地表岩移监测桩，雨季、冻融期加密巡查；裂缝及时回填、平整；沉陷稳定区域同步开展土地复垦、植被补植。

落实与有效性：监测体系全覆盖，巡查台账完整；裂缝处置响应及时，缩短生态受损时长；已复垦区域植被盖度达到 45% 以上，有效减轻水土流失，措施效果显著。

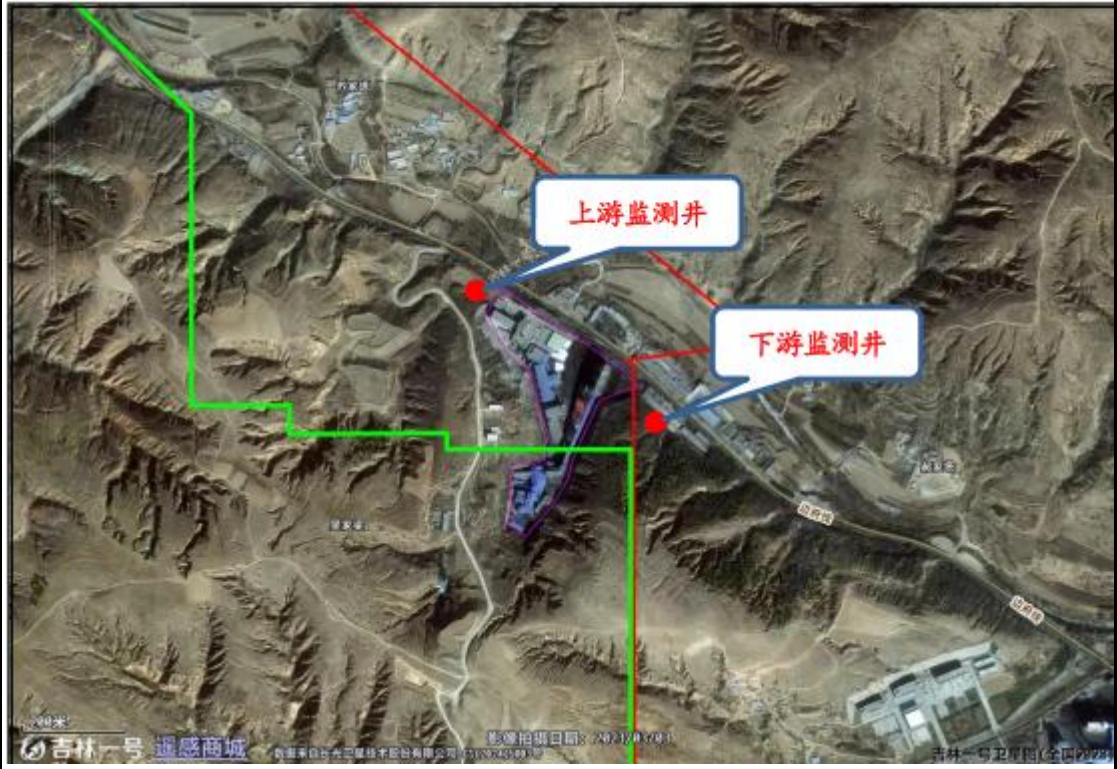
地下水监测点位图

检测结果显示：所有点位水质均满足《地下水质量标准》（GB/T14848-2017）Ⅲ类标准；无重金属、有机物超标，无采矿污染、危废渗漏污染迹象，地下水本底水质良好。

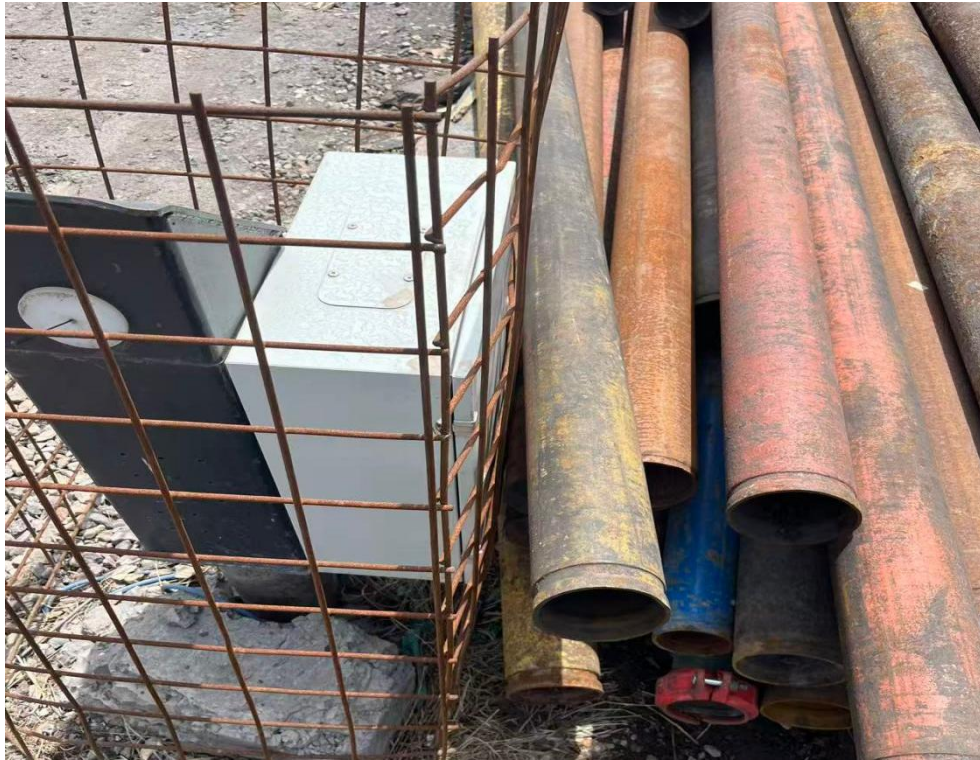
地下水水位自动监测仪

**措施内容：**在工业场地上、下游布设水质监控井 2 口浅层潜水监测井，加密河道、林地敏感点位，监测频次由季度提升至半月一次。矿山已经设立地下水环境监测井，采取自动监测仪随时对地下水位进行监测。

**落实有效性：**监测覆盖浅层潜水、基岩裂隙水上下游，可提前捕捉水位、水质异常，预警地下水污染、过度疏干风险。

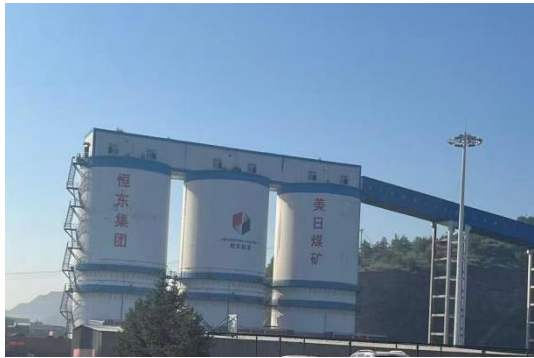
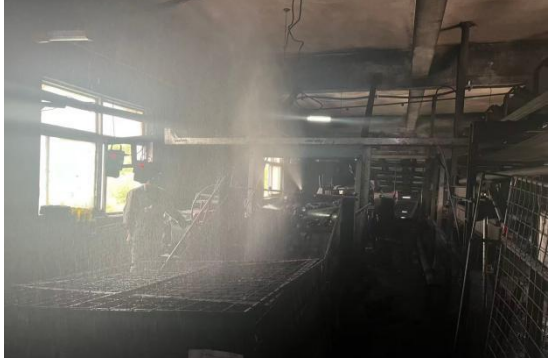
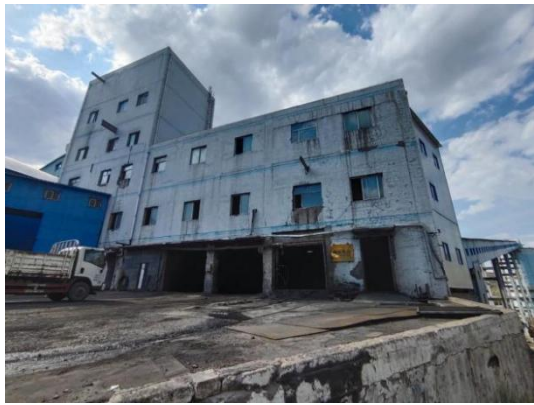
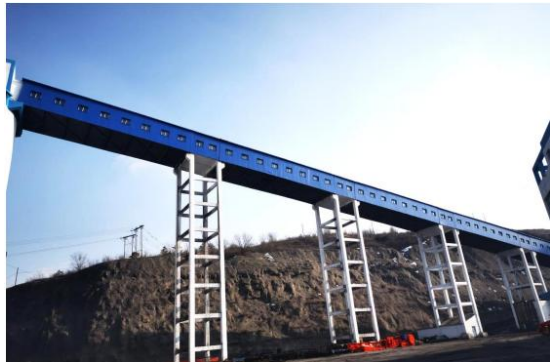
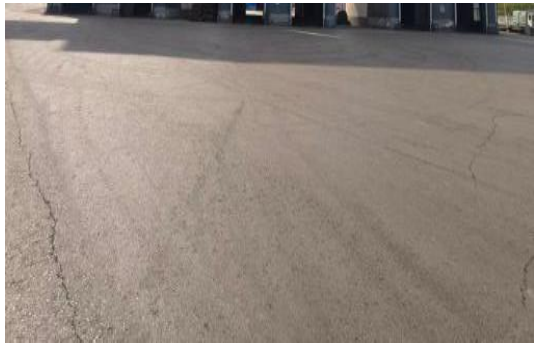
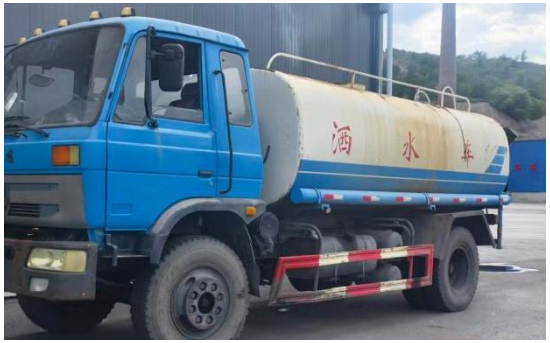
| 全封闭圆筒仓 | 筒仓顶部、落料点配套喷淋抑尘装置 |

- (1) 储煤密闭抑尘措施：原煤、精煤全部采用全封闭圆筒仓储存，彻底取消露天储煤堆场，从源头杜绝煤堆风蚀起尘；筒仓顶部、落料点配套喷淋抑尘装置，产尘点位点对点控尘，储煤环节起尘量大幅削减。
- (2) 生产工艺密闭控尘措施：洗选、筛分、皮带输送系统全部全密闭廊道设计，转载点、落料点配套喷雾抑尘设备，设备运行期间同步喷淋降尘，有效控制生产工序无组织粉尘扩散，生产区域粉尘管控效果稳定。
- (3) 厂区道路扬尘管控措施：工业场地道路全部硬化，配备固定式喷淋系统及洒水车辆，常态化洒水保洁；大风干燥天气加密洒水频次，及时清扫路面落尘，有效抑制道路起尘。
- (4) 运输扬尘闭环管控措施：设置车辆自动冲洗平台，所有外运车辆出场全覆盖篷布、冲洗轮胎车身，杜绝带煤、带泥上路；严格执行夜间限时运输制度，减少车流密集扬尘及扰民影响，运输扬尘管控体系完善。
- (5) 清洁能源替代减排措施：彻底拆除全部燃煤锅炉，采用市政集中供暖，消除燃煤烟气、烟尘、二氧化硫、氮氧化物排放，实现大气污染物大幅减量排放，减排成效显著。
- (6) 绿化降尘措施：厂区边界、道路两侧布设防风抑尘绿化林带，植被长势良好，有效吸附、阻滞无组织颗粒物扩散，进一步降低厂界粉尘浓度。

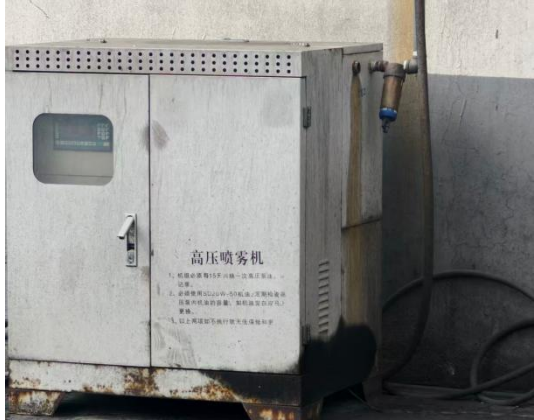
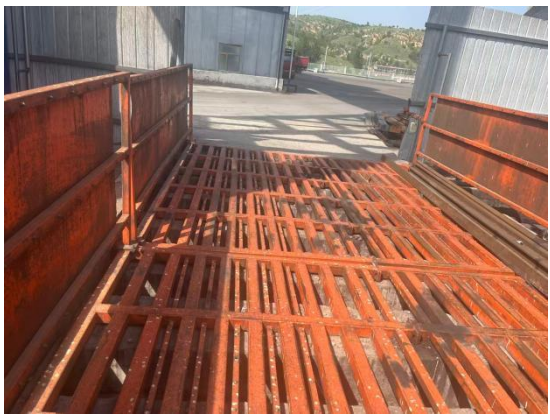
| 高压喷雾机 | 车辆冲洗平台 |

| 序号 | 环境要素 | 环评文件要求的核心环境保护措施 | 实际建设及运行落实情况 | 落实程度 |
|---|---|---|---|---|
| | | 4.煤炭、矸石外运车辆全部采用篷布全覆盖密闭，出场前必须冲洗轮胎及车身，场内道路、外运道路常态化洒水清扫。 | 所有外运车辆全部篷布全覆盖，出场口设置自动冲洗平台，24h值守使用；场内主干道、矸石运输沿线增设固定式喷雾抑尘桩，每日洒水频次不低于4次，无带泥上路、撒漏扬尘情况。 | 已落实 |

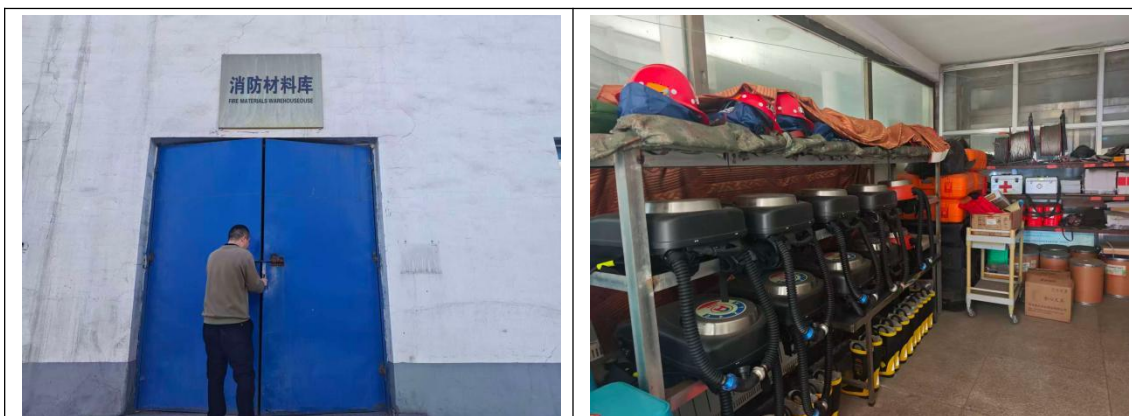
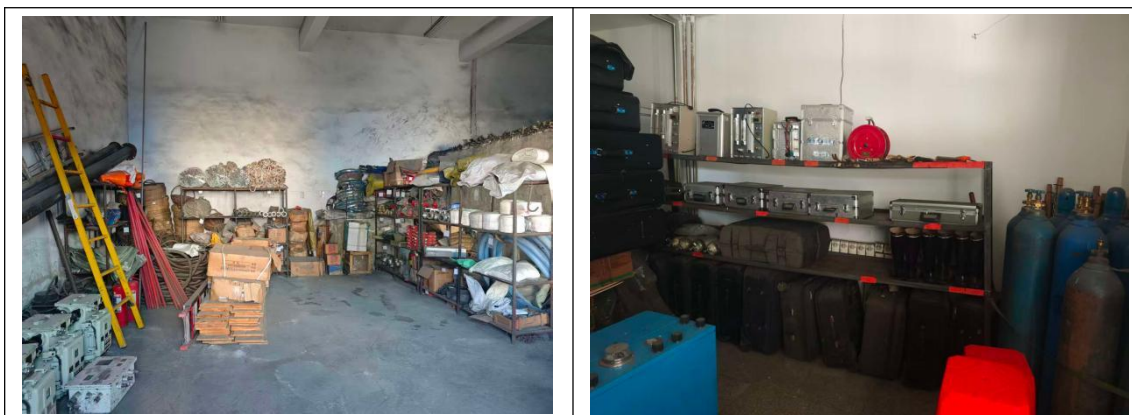
应急物资照片（摘录部分）

设立专用应急物资存放区，分类存放吸油毡、防渗沙袋、应急泵、中和药剂、防护用具；建立物资出入库、定期盘点台账，过期、损耗物资及时更换补充，储备量满足突发泄漏、突水处置需求。
